平成29年度第3回安全パトロール報告 安全技術教育委員会

実施日 平成29年12月5日(火)：晴

パトロール地域 東京都中央区

ケース1

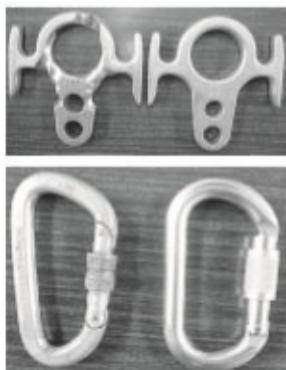
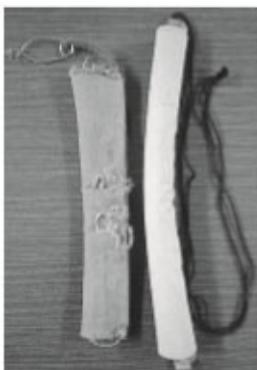
左上写真左側は、安全パトロールで実際に使用していた摩耗した接続器具(下降器)。左下写真左側は、酸性洗浄剤で汚染して、ネジ式はすれ止め装置が可動しない緊結具のカラビナ。右写真左側は、鋭利な建物角部で多用し、切断防止措置となる穴の開いた巻き付け型養生材。写真3点右側は、未使用品。

Machine(物)：プランコ作業用具の作業開始前点検の実施

第五百三十九条の九 事業者は、ロープ高所作業を行うときは、その日の作業を開始する前に、メインロープ等、安全帯及び保護帽の状態について点検し、異常を認めたときは、直ちに、補修し、又は取り替えなければならない。

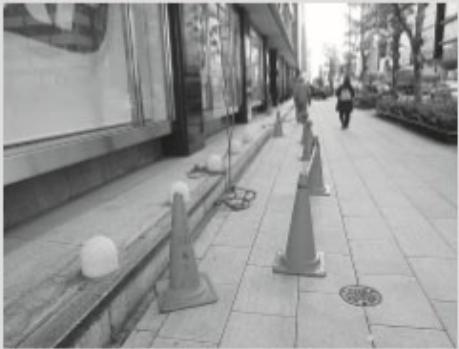
立入禁止区域の移設中。手前と奥のコーンバーは盛り替えのため、外した状態。

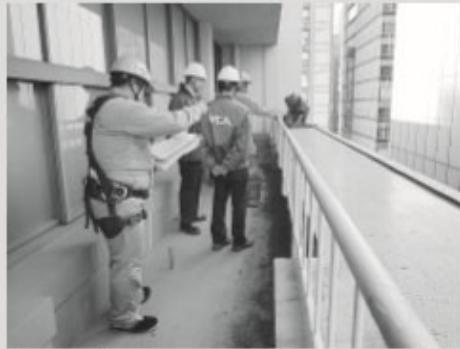
右奥作業員のロープの移設中。墜落防止措置がなく、×。改善事例は、下写真2点。

- ①メインロープとライフラインの設置と移設を繰り返す、パラベット上での墜落防止措置を指導。
 - ・設置ポイント上の作業員の動線部に、墜落防止用の水平親綱を設置し、安全帯のランヤードを連結し、作業員の墜落防止措置を図る。
 - ・左下写真のとおり、堅固な鉄製フェンスの支柱に安全帯のランヤードのフックを連結し、作業員の墜落防止措置を図る。

以上、いずれかの措置を施し、ライフラインに墜落阻止器具を連結し、身体保持器具(ブランコ台)搭乗後に、ランヤードの安全帯側のカラビナを外す。(特別教育実技手順)

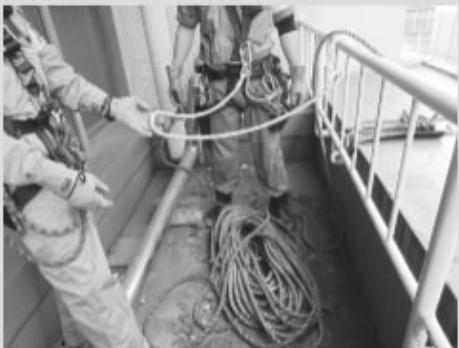
堅固な鉄製フェンスの支柱に安全帯のランヤードのフックを連結し、パラベット上で、ロープの移設作業。

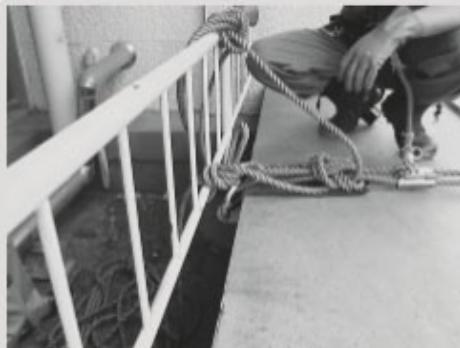
ライフラインに墜落阻止器具を連結し、身体保持器具(ブランコ台)搭乗直後に、ランヤードを外す。

- ②メインロープとライフラインの設置箇所が一つの丸環のため、それぞれのロープの余端をその延長線上の鉄製フェンス支柱に結び付け、ほどけ止めの措置を施す。右下写真、参照。
